เรื่อง การวิเคราะห์และวางแผนประมาณการปรับปรุง  
แก้ไขชั่วโมงทางลอดแยกมหาวิทยาลัยเกษตรศาสตร์  
เพื่อลดการเกิดอุบัติเหตุ

๑. เรื่อง การวิเคราะห์และวางแผนประมาณการปรับปรุงแก้ไขอุโมงค์ทางลอดแยกมหาวิทยาลัยเกษตรศาสตร์ เพื่อลดการเกิดอุบัติเหตุ

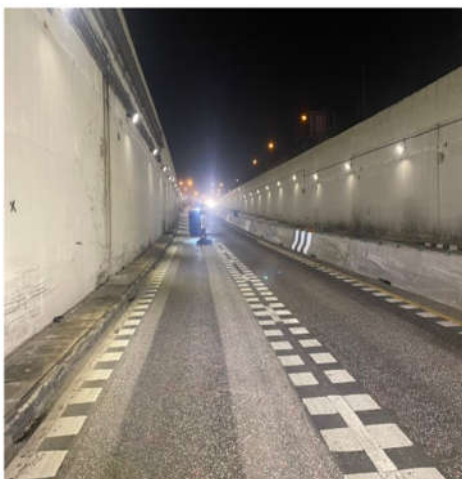
การดำเนินการเพิ่มความถี่ของผิวจราจร ด้วยวิธี Shot Blast

ดำเนินการแล้วเสร็จ 31 พ.ค. 65

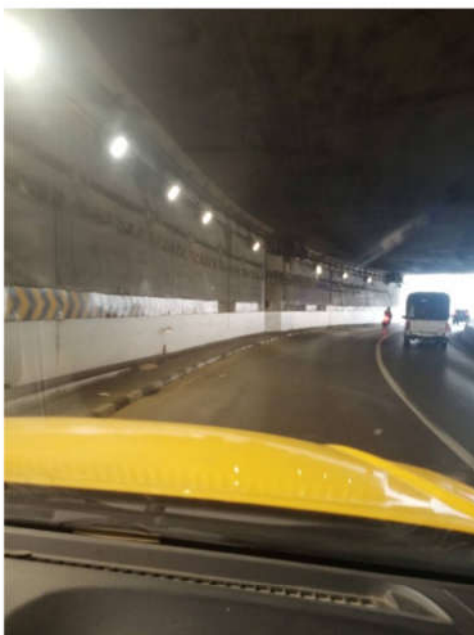
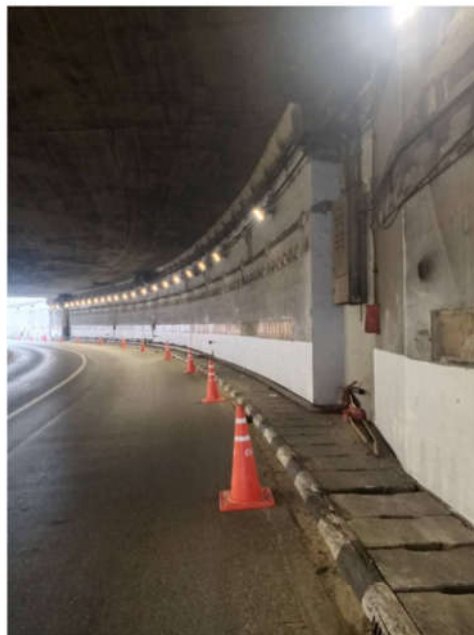
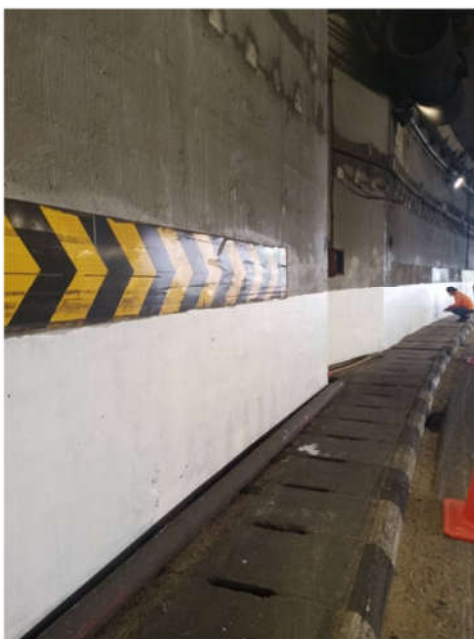
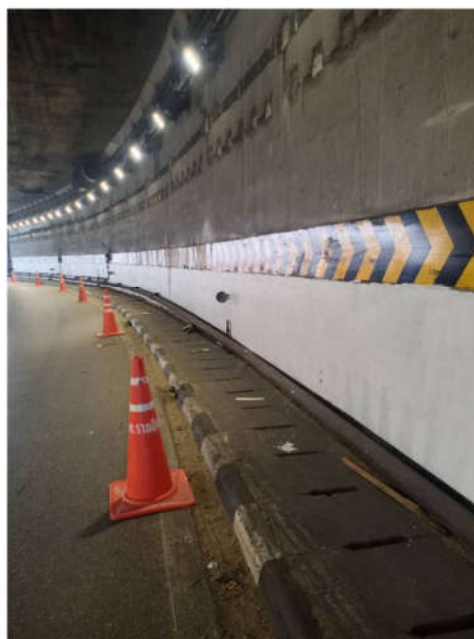
1. งานทาสีผนังอุโมงค์

ดำเนินการแล้วเสร็จ 31 ส.ค. 66

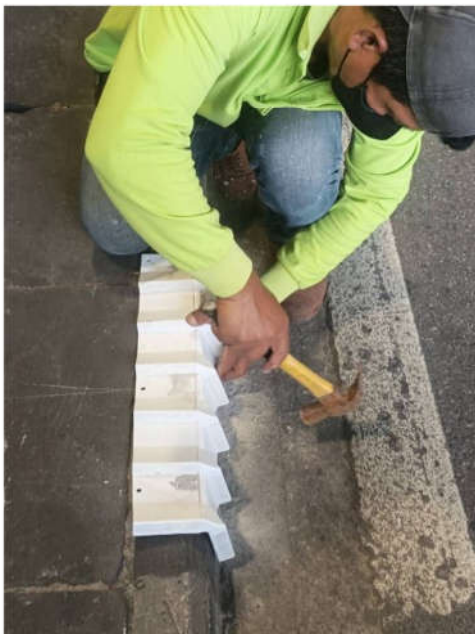
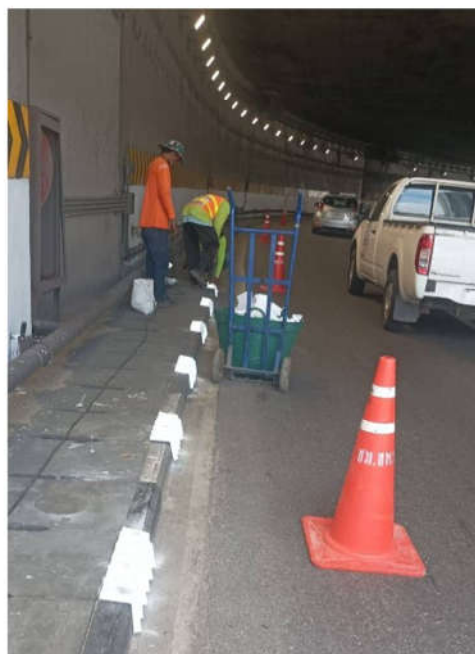
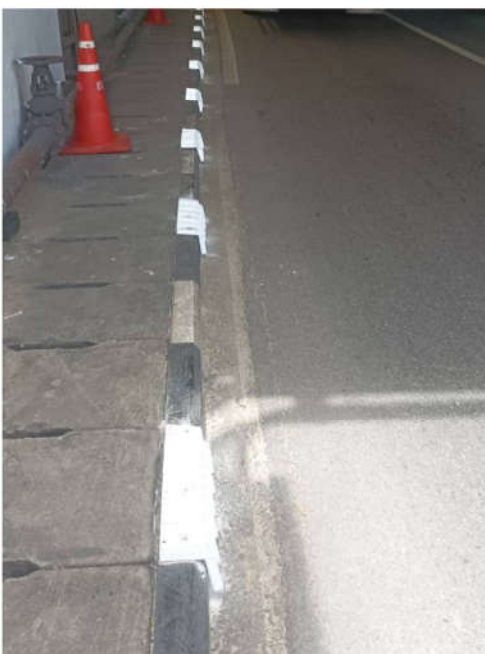
2. งานติดตั้งแผงสะท้อนแสงคันหิน

ดำเนินการแล้วเสร็จ 8 ก.ย. 66

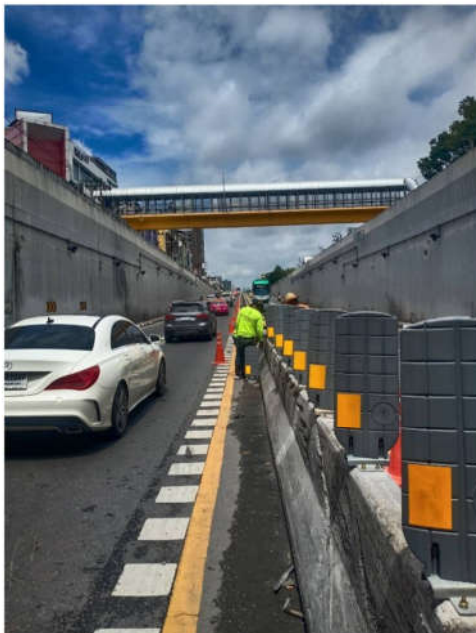
3. งานซ่อมแซมแผงบังสายตาเกาะกลาง ดำเนินการแล้วเสร็จ 11 ก.ย. 66

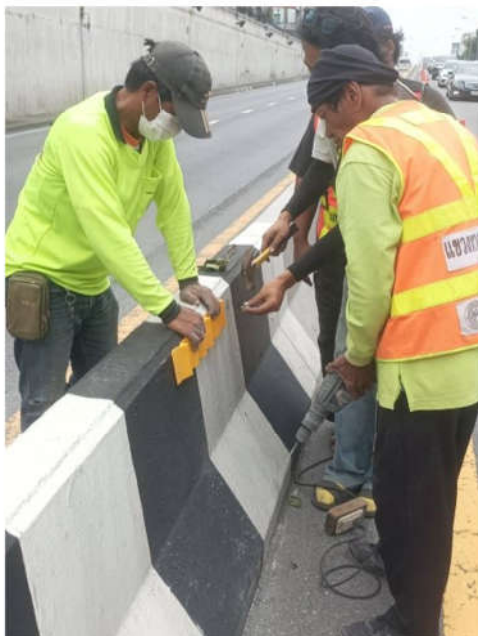
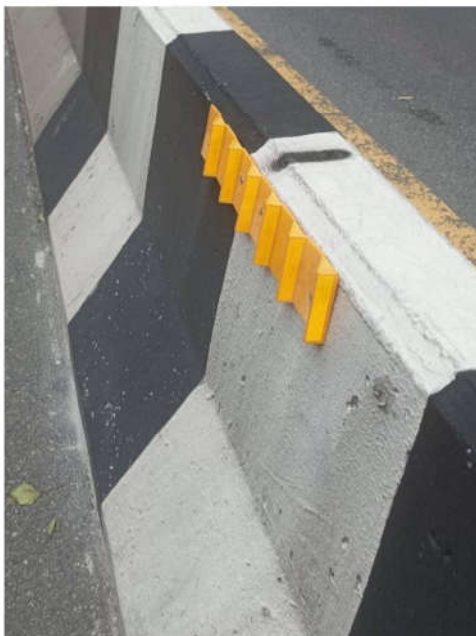
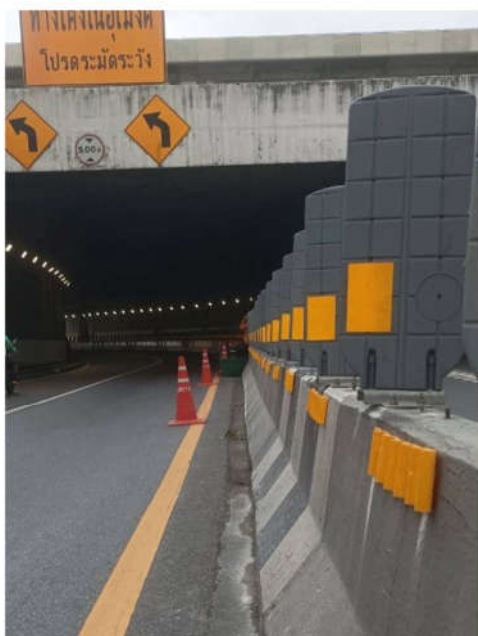
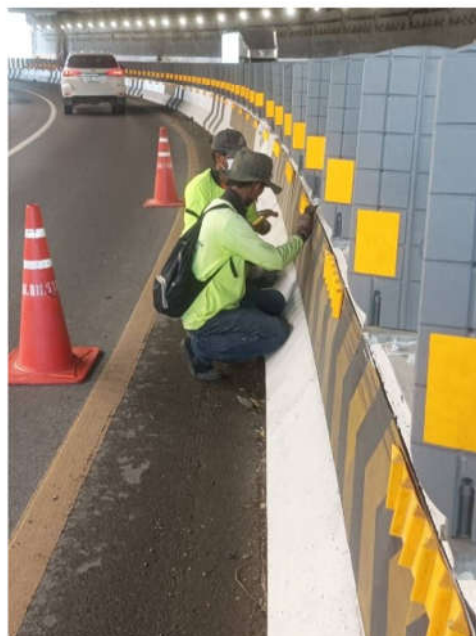
4. งานติดตั้งแผงสะท้อนแสงแบรีเออร์ ดำเนินการแล้วเสร็จ 13 ก.ย. 66

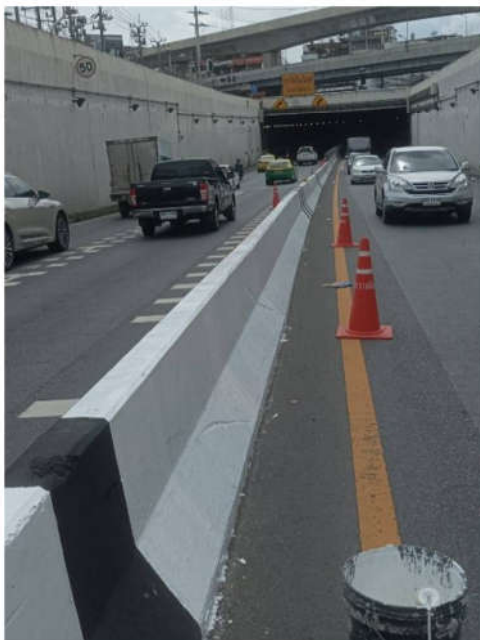
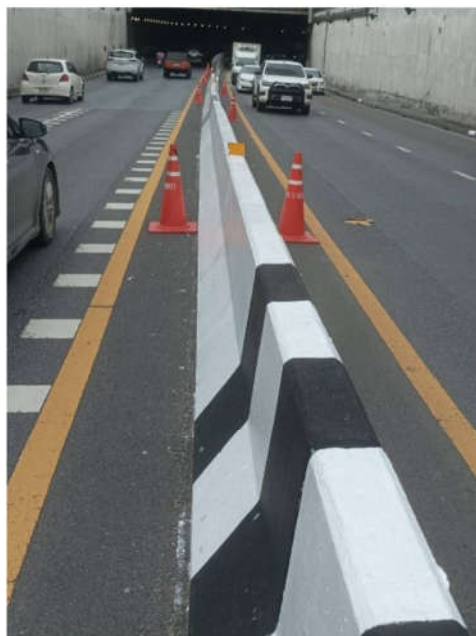
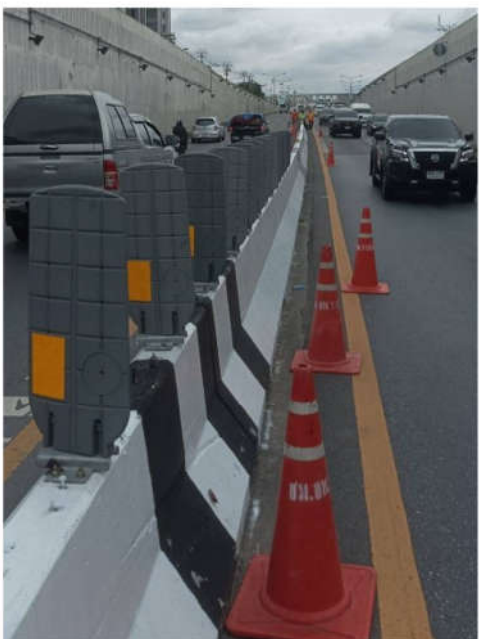
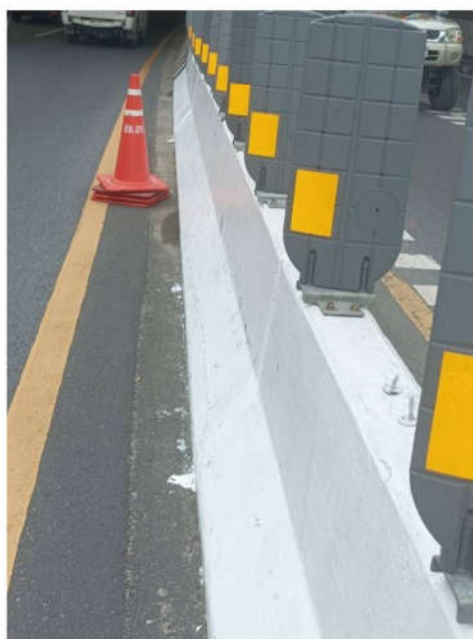
5. งานทาสีแบร์เอร์เกาะกลาง

ดำเนินการแล้วเสร็จ 20 ก.ย. 66
